# EL NUEVO SÁNCHEZ-PIZJUÁN: LA REVOLUCIÓN TRANQUILA

El Sevilla Fútbol Club afronta la renovación de su estadio como una transformación paulatina, faseada, pero con un ambicioso plan que pretende colocarlo entre los mejores de España.

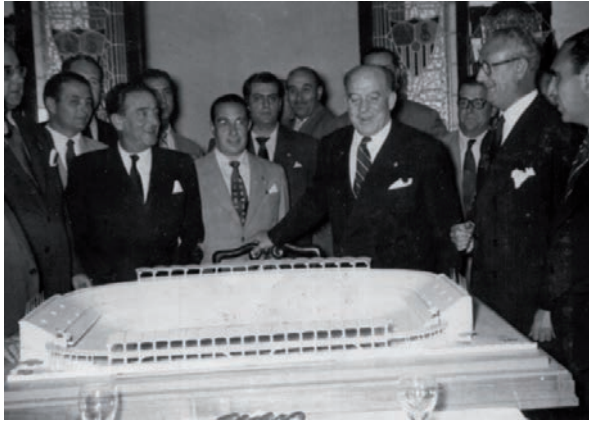
*Presentación de la maqueta del futuro estadio  
(Foto Área de Historia SFC)*

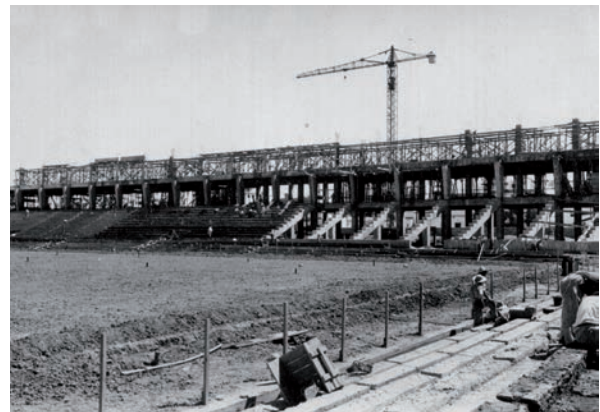
*Las primeras obras del Sánchez-Pizjuán  
(Foto Área de Historia SFC)*

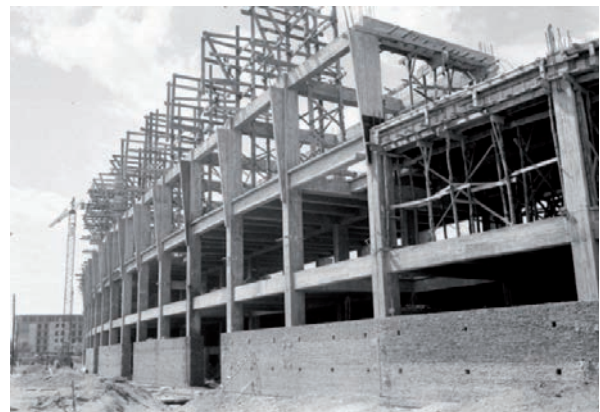
*Obras del cerramiento, entre los últimos meses de 1974 y los  
primeros de 1975 (Foto Área de Historia SFC)*
